Bericht

über die Begehung einiger Gebäude der Stadt Uetersen

Stadt Uetersen
Wassermühlenstraße 7
25436 Uetersen

angefertigt von:
Energieberatung H. M. Hell
Klein Sonnendeich 2
25370 Seester
Tel.: 0160 96 23 88 18
28.02.2025

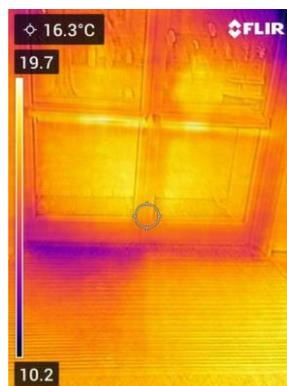
„An einer Eingangstür ergab der Papierstreifentest erhebliche Undichtheiten an der seitlichen und unteren Türfuge. Hier sollte mit Fugendichtband und an der unteren Fuge mit einem Bürstenstreifen die Dichtheit verbessert werden (EG2). Die einströmende Kaltluft ist in der Thermografieaufnahme deutlich erkennbar.“

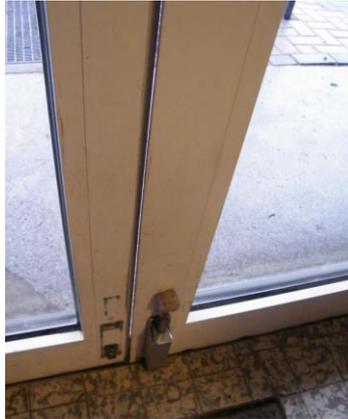
Im Erdgeschoss ist an einer Tür zum Schulhof schon ohne Papierstreifentest eine offensichtlich unzureichende Luftdichtheit aufgefallen (siehe Foto). Hier sollte ein Fugendichtband oder eine Bürstendichtung Abhilfe schaffen (EG2). Eventuell kann ein Fachbetrieb die Dichtheit durch Nachjustierung der Beschläge verbessern.“

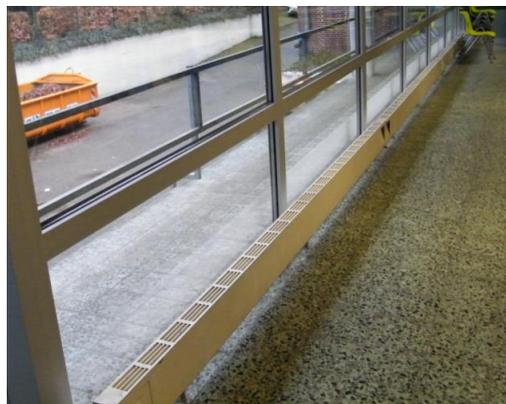
„In der Pausenhalle weisen die vor der gesamten breiten Fensterfront angebrachten Heizkörper Einstellventile auf, die sich hinter Verkleidungsklappen befinden und nach öffnen der Klappen von Hand eingestellt werden können (siehe Foto). Überwiegend werden diese Ventile komplett geschlossen gehalten. Wichtig ist, die Vorlauftemperatur insbesondere dieses Heizkreises bedarfsgerecht zu regeln (EO5).

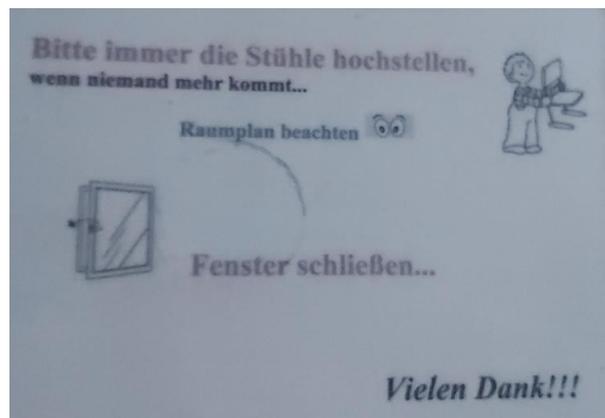
[2] Das Foto zeigt die Empfehlung auf dem Lehrerpult eines Fachraums. Diese sollte auf jeden Fall um die Kontrolle der Thermostatventile und um den Hinweis, das Licht auszuschalten erweitert werden.

EO3: Alle Beteiligten (Nutzer, Schüler, Lehrer, Hausmeister) sollten dafür gewonnen werden, die Empfehlungen EO1 und EO2 möglichst weitgehend zu befolgen. Entscheidend für die Umsetzung ist, dass dafür ein **Verantwortlichkeitsgefühl** entsteht. Eventuell könnten ja die Klassensprecher dafür gewonnen werden oder für die Fachräume die Fachlehrer. In einem Fachraum wurde auf dem Lehrerpult ein Hinweis vorgefunden [2]. Hinweise dieser Art sollten auf jeden Fall um die Kontrolle der Thermostatventile erweitert werden.

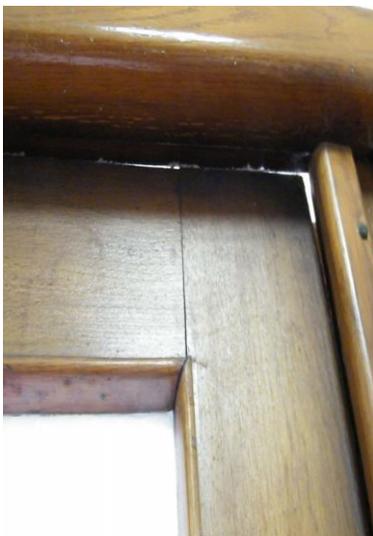
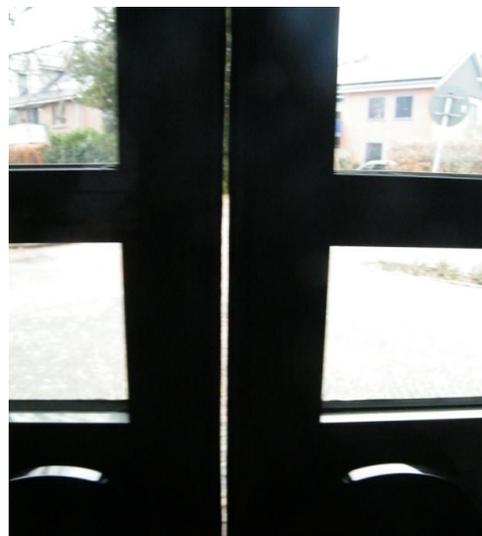
[3] Teilweise waren größere Undichtheiten offensichtlich:

EG2: Ein ungewollter Dauerluftwechsel und der damit während der Heizzeit verbundene Energieverlust entstehen durch teilweise schon offen erkennbaren Fenster- und Türfugen [3]. Abhilfe schaffen kann hier das Anbringen von Leisten oder von Bürstenbändern an der Unterkante von Außentüren. In einigen Fällen ergab der stichprobenweise durchgeführte Papierstreifentest [4] mehrfach eine unzureichende **Dichtheit der Fenster- und Türfugen**. Dieser Test sollte von den Hausmeistern stichprobenweise jeweils für gleichartige Fenster für alle Gebäude durchgeführt werden. Nach Bedarf sollte dann die Dichtheit mit Hilfe von Ersatzdichtungen oder **Fugendichtbändern** durch einen Tischlereibetrieb oder durch die Hausmeister selbst verbessert werden.

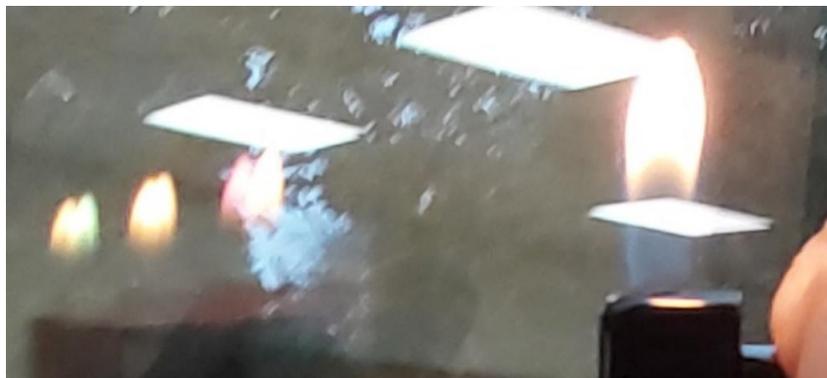
[10] Mit dem Feuerzeugtest kann an der unterschiedlichen Färbung der reflektierten Spiegelungen auf eine Wärmeschutzbeschichtung geschlossen werden. Im Foto sind in den links erkennbaren Spiegelungen die 2. Flamme von rechts (Außenseite der Innenscheibe) wegen der Wärmeschutzbeschichtung und die 5. Flamme (Innenseite der 3. Scheibe) wegen der Sonnenschutzbeschichtung anders gefärbt.
